| 番 号 | 20 | 写 真 |
| 路線・河川名等 | 西高瀬川 | |
| 提 案 内 容 | ①転落防止柵の設置<br>②堤防道路の路肩改修<br>(延長:約160m) | |

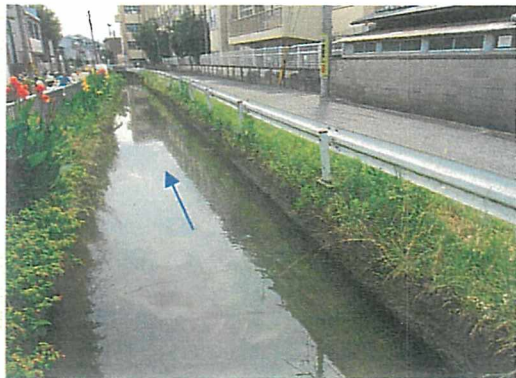
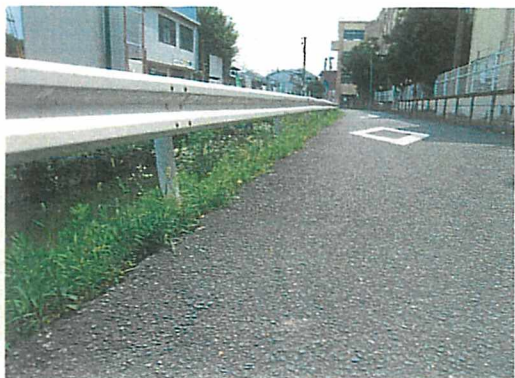
| 番 号 | 20 | 写 真 |
|---|---|---|
| 現 在 の 状 況 | 当箇所は管理用通路については、通学路や小学校の校舎とグラウンドへの通路としても利用されており、路肩にはガードレールが設置されている。しかし、路面とガードレールの隙間が大きく、河川への転落が懸念される。 | |

| 番 号 | 20 | 写 真 |
|---|---|---|
| 対応案及び実施不可の場合の理由 | 当通路は京都市道として認定されていない河川管理用通路であるが、嵯峨野小学校の前で多くの小学生が通う通学路であり、通行車両も多い。多数の小学生や通行者の通行安全上に配慮し、整備を行う。 | |

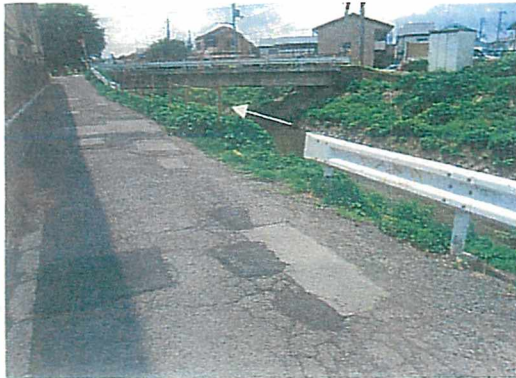
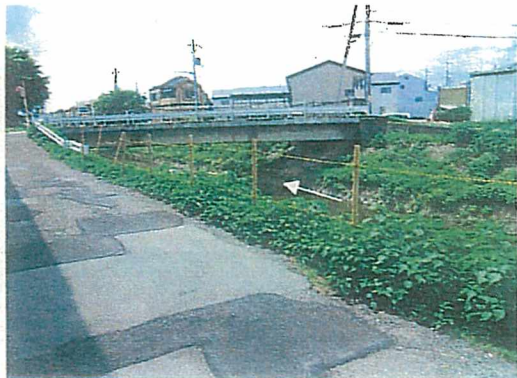
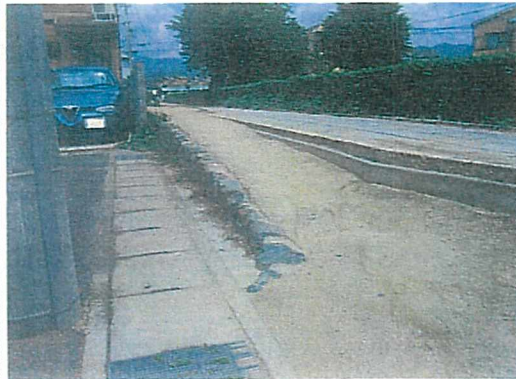
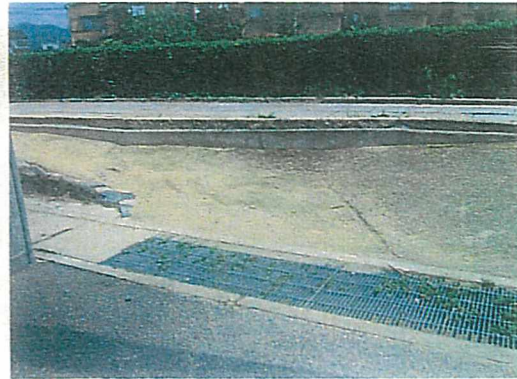
| 番 号 | 19 | 写 真 |
|---|---|---|
| 現 在 の 状 況 | 管理用通路は通学路となっている。アスファルト舗装は修繕により多少の凹凸があるが、歩行者等の通行上特に危険な状況にはない。法肩に仮設の柵が設置されているものの、転落を防止するものではない。<br>スロープの土系舗装が侵食を受けており、通行上が注意が必要な状況となっている。 | |

| 番 号 | 19 | 写 真 |
|---|---|---|
| 対応案及び実施不可の場合の理由 | 当通路は京都市道として認定されていない河川管理用通路であるが、①については、河川維持管理上現状でも支障はなく、特に危険な状況にはない。②、③については、通学路であり、歩行者等の通行安全を図るため、整備を行う。 | |

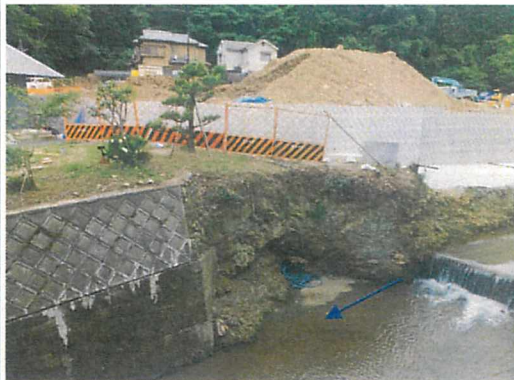
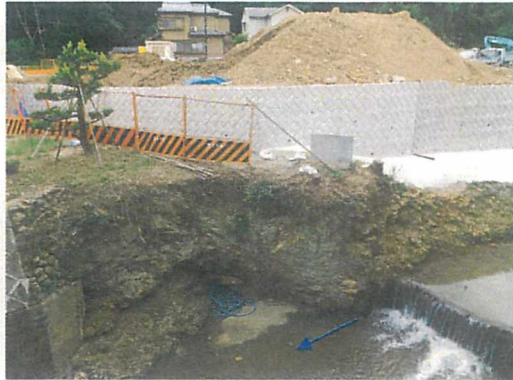
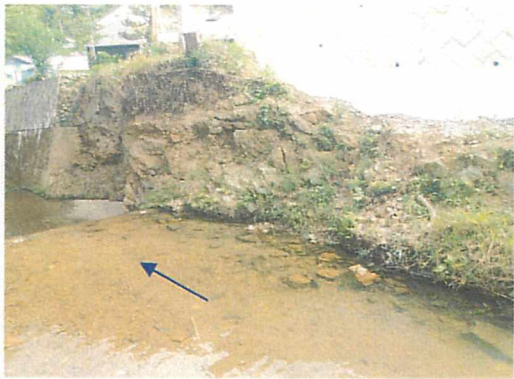
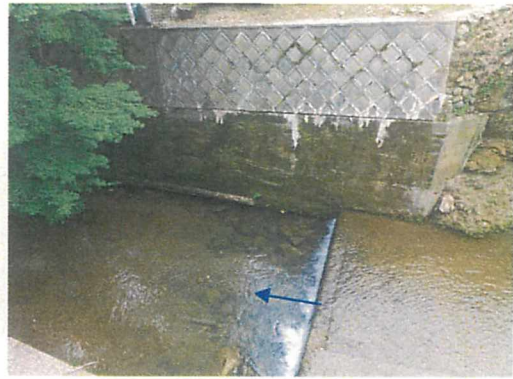
| 番 号 | 8 | 写 真 |
|---|---|---|
| 現 在 の 状 況 | 右岸側の河岸では岩盤が露出しているが、下流側で風化した部分があり、侵食や崩壊跡が見受けられる。また、上流側(床止め付近)でも侵食があり、一部でオーバーハングしている。<br>また、官民境界には柵が設置されていない。 | |

| 番 号 | 8 | 写 真 |
|---|---|---|
| 対応案及び実施不可の場合の理由 | 今後の大雨による流水から河岸の侵食・崩壊を防ぐため、護岸を設置する。<br>門扉や転落防止柵の設置は、特定の個人の利益に関することであるため設置しない。 | |

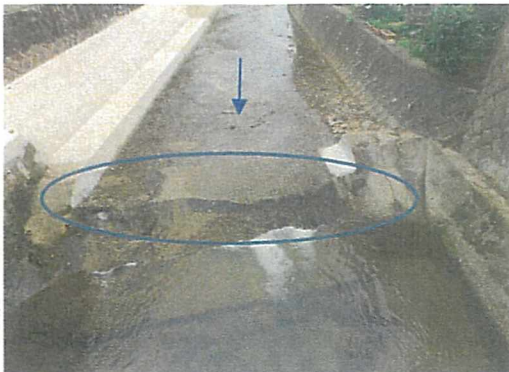
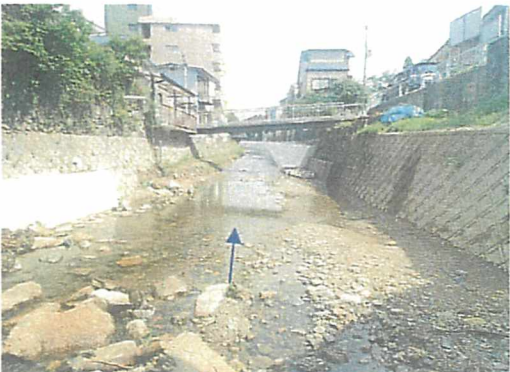
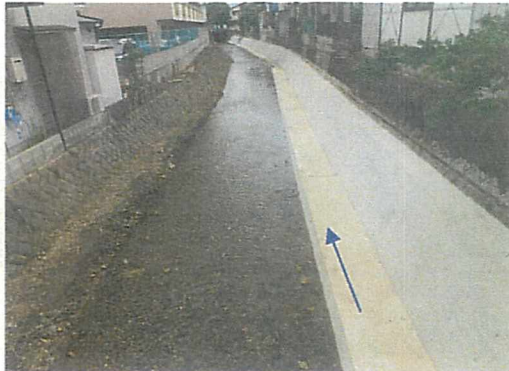
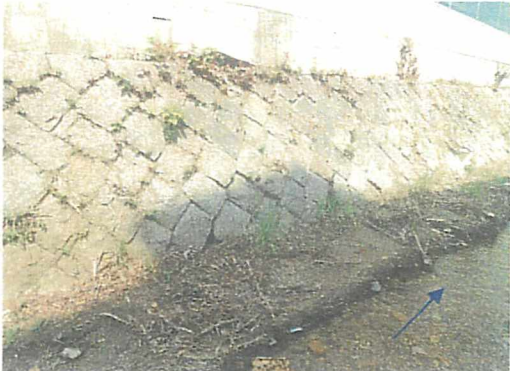
| 番 号 | 9 | 写 真 |
|---|---|---|
| 現 在 の 状 況 | <p>右岸側の河床低下により基礎が露出している区間では、昨年度の採択された府民公募型整備事業で根継ぎが施工されている。<br/> 一方、左岸側についても基礎が一部露出し、石積(空)の老朽化による変状が懸念されている。</p> | |

| 番 号 | 9 | 写 真 |
|---|---|---|
| 対応案及び実施不可の場合の理由 | <p>今後の大雨による流水から護岸の倒壊を防ぐため、宅地への影響に配慮した護岸の補強を行う。床止めを撤去し河床を下げ、河床をコンクリート張を実施する。護岸天端を高くすることは、下流部への治水安全上の影響があるため、実施しない。土のうは、既に設置されております。</p> | |
